PROVINCIA DI CUNEO
COMUNE DI TREISO

VERIFICA DI COMPATIBILITA' IDROGEOLOGICA ED IDRAULICA
 (Art. 18 N.d.A. PAI)

TAVOLA 1/BIS RAFFRONTO TRA QUADRO DEL DISSESTO PRGC E PAI

SCALA 1:10.000

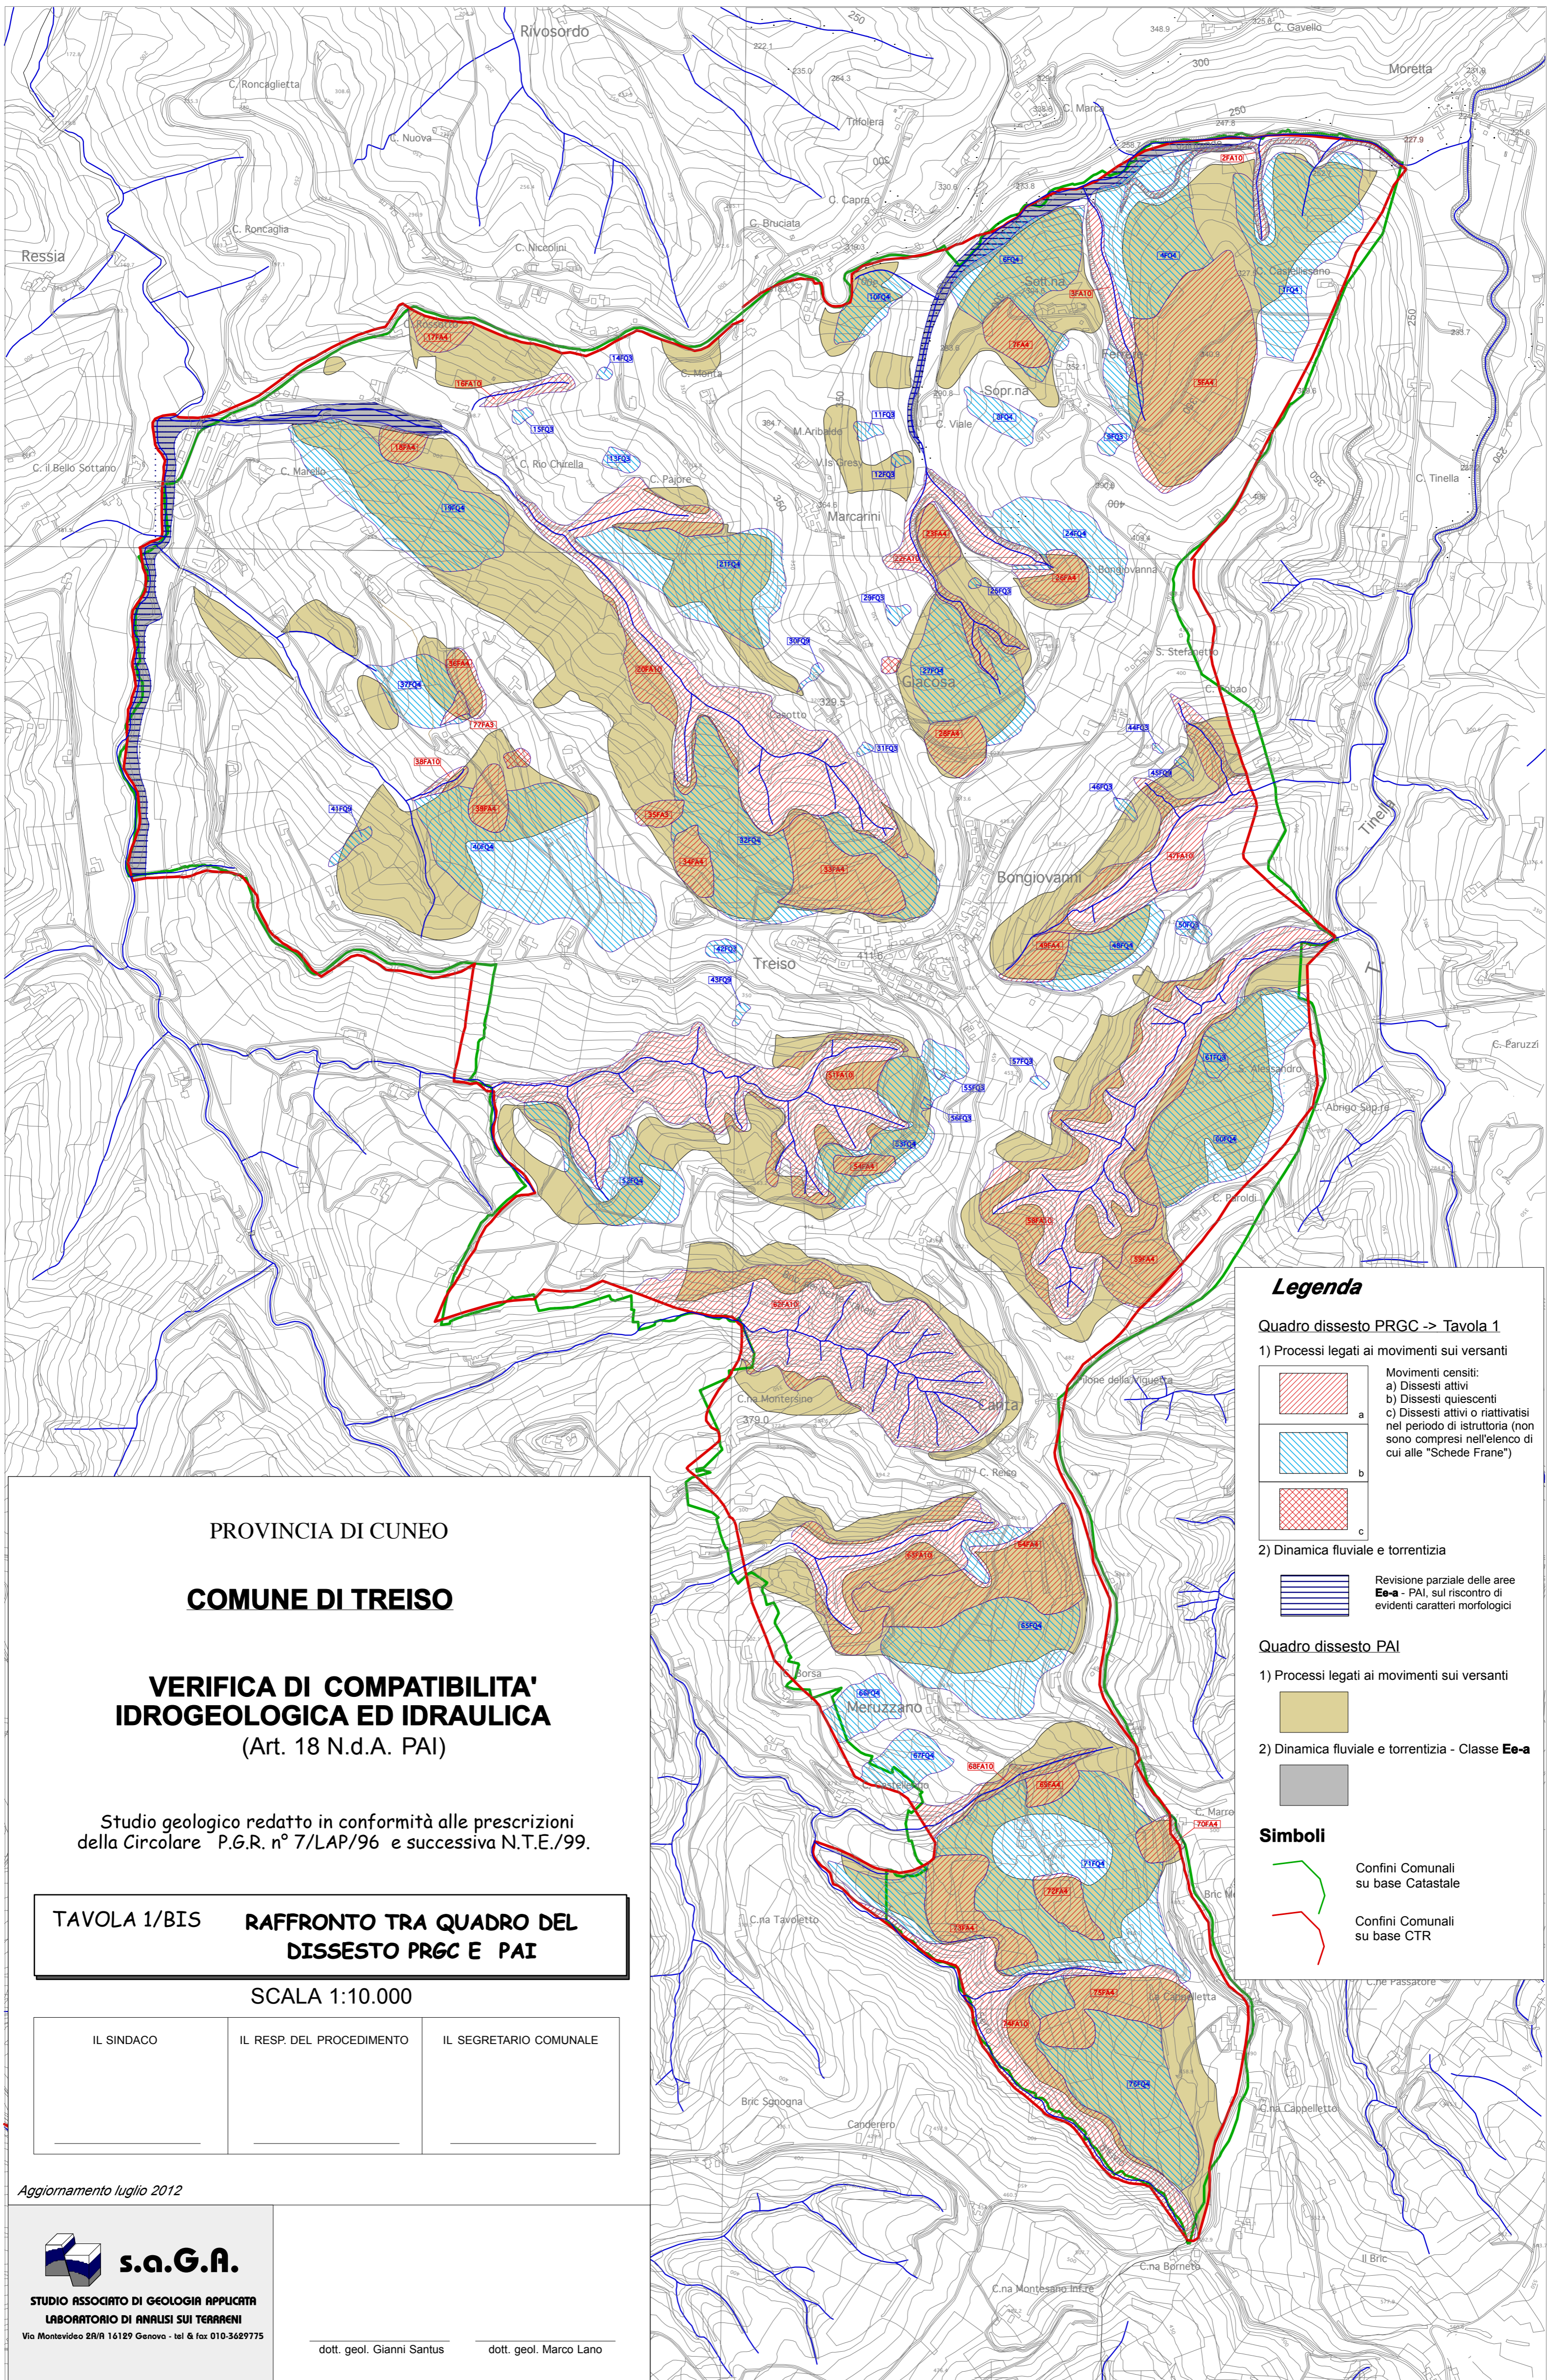
- 1) Processi legati ai movimenti sui versanti
- Movimenti censiti: a) Dissesti attivi
 - b) Dissesti quiescenti
 - c) Dissesti attivi o riattivati nel periodo di istruttoria (non sono compresi nell'elenco di cui alle "Schede Frane")
- 2) Dinamica fluviale e torrentizia
- Revisione parziale delle aree Ee-a - PAI, sul riscontro di evidenti caratteri morfologici

- 1) Processi legati ai movimenti sui versanti
- a) Dissesti attivi
 - b) Dissesti quiescenti
- 2) Dinamica fluviale e torrentizia - Classe Ee-a
- Revisione parziale delle aree Ee-a - PAI, sul riscontro di evidenti caratteri morfologici
